# ①改善箇所説明図

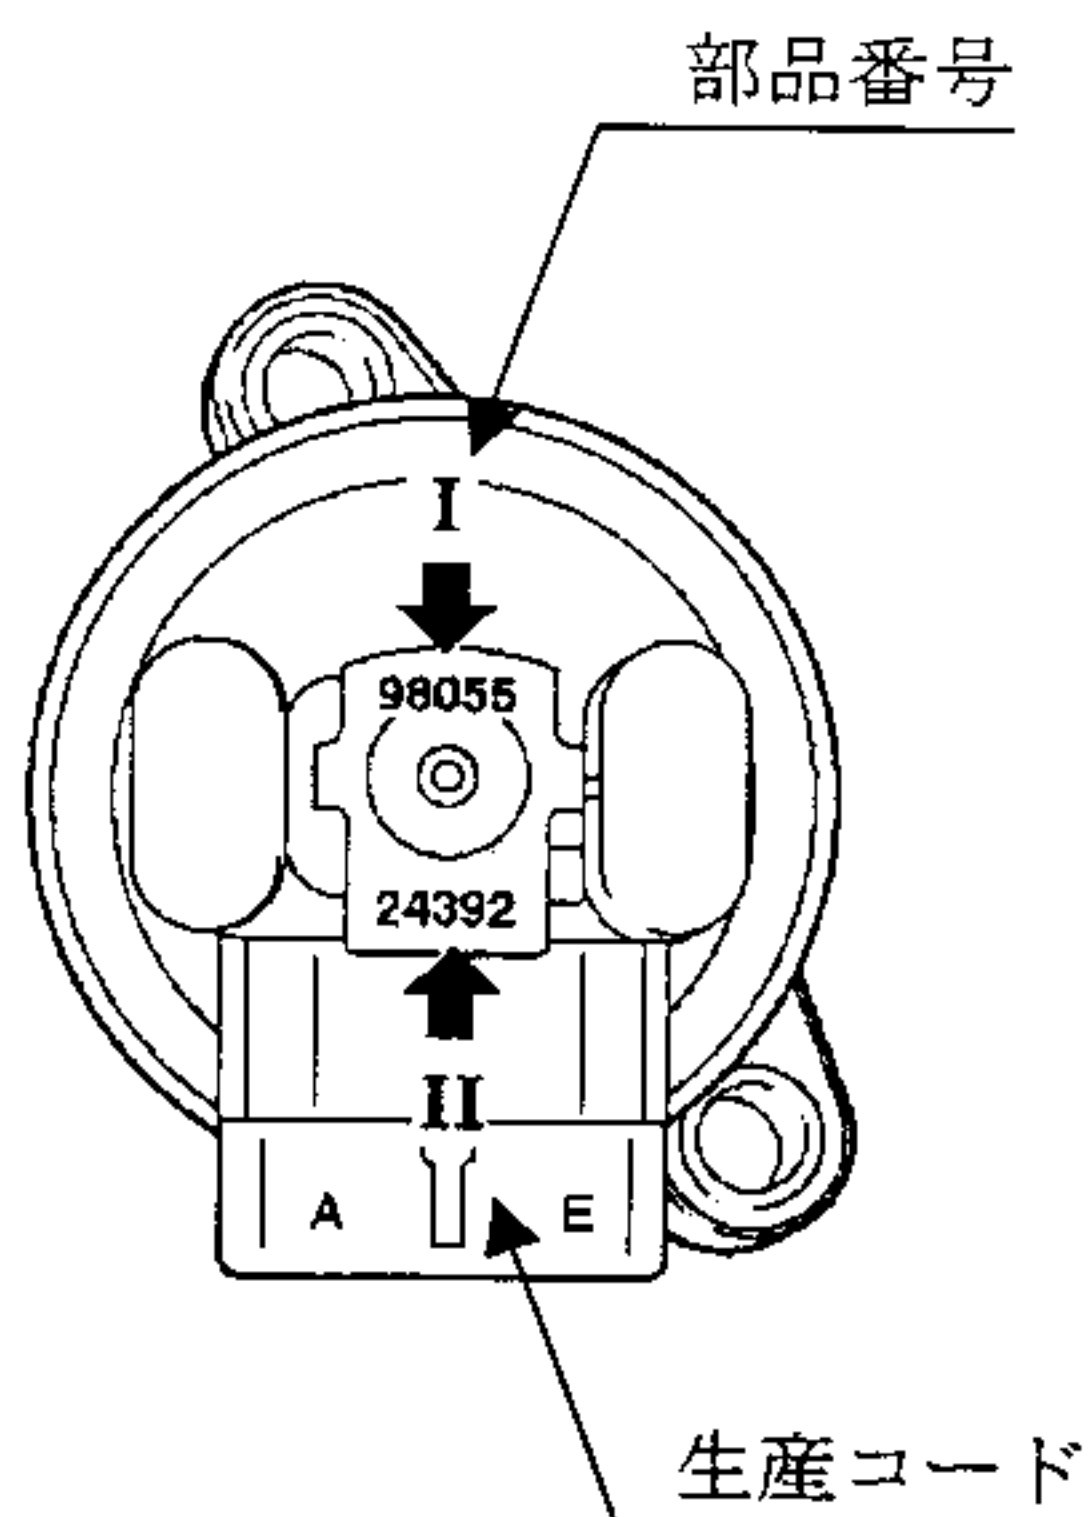
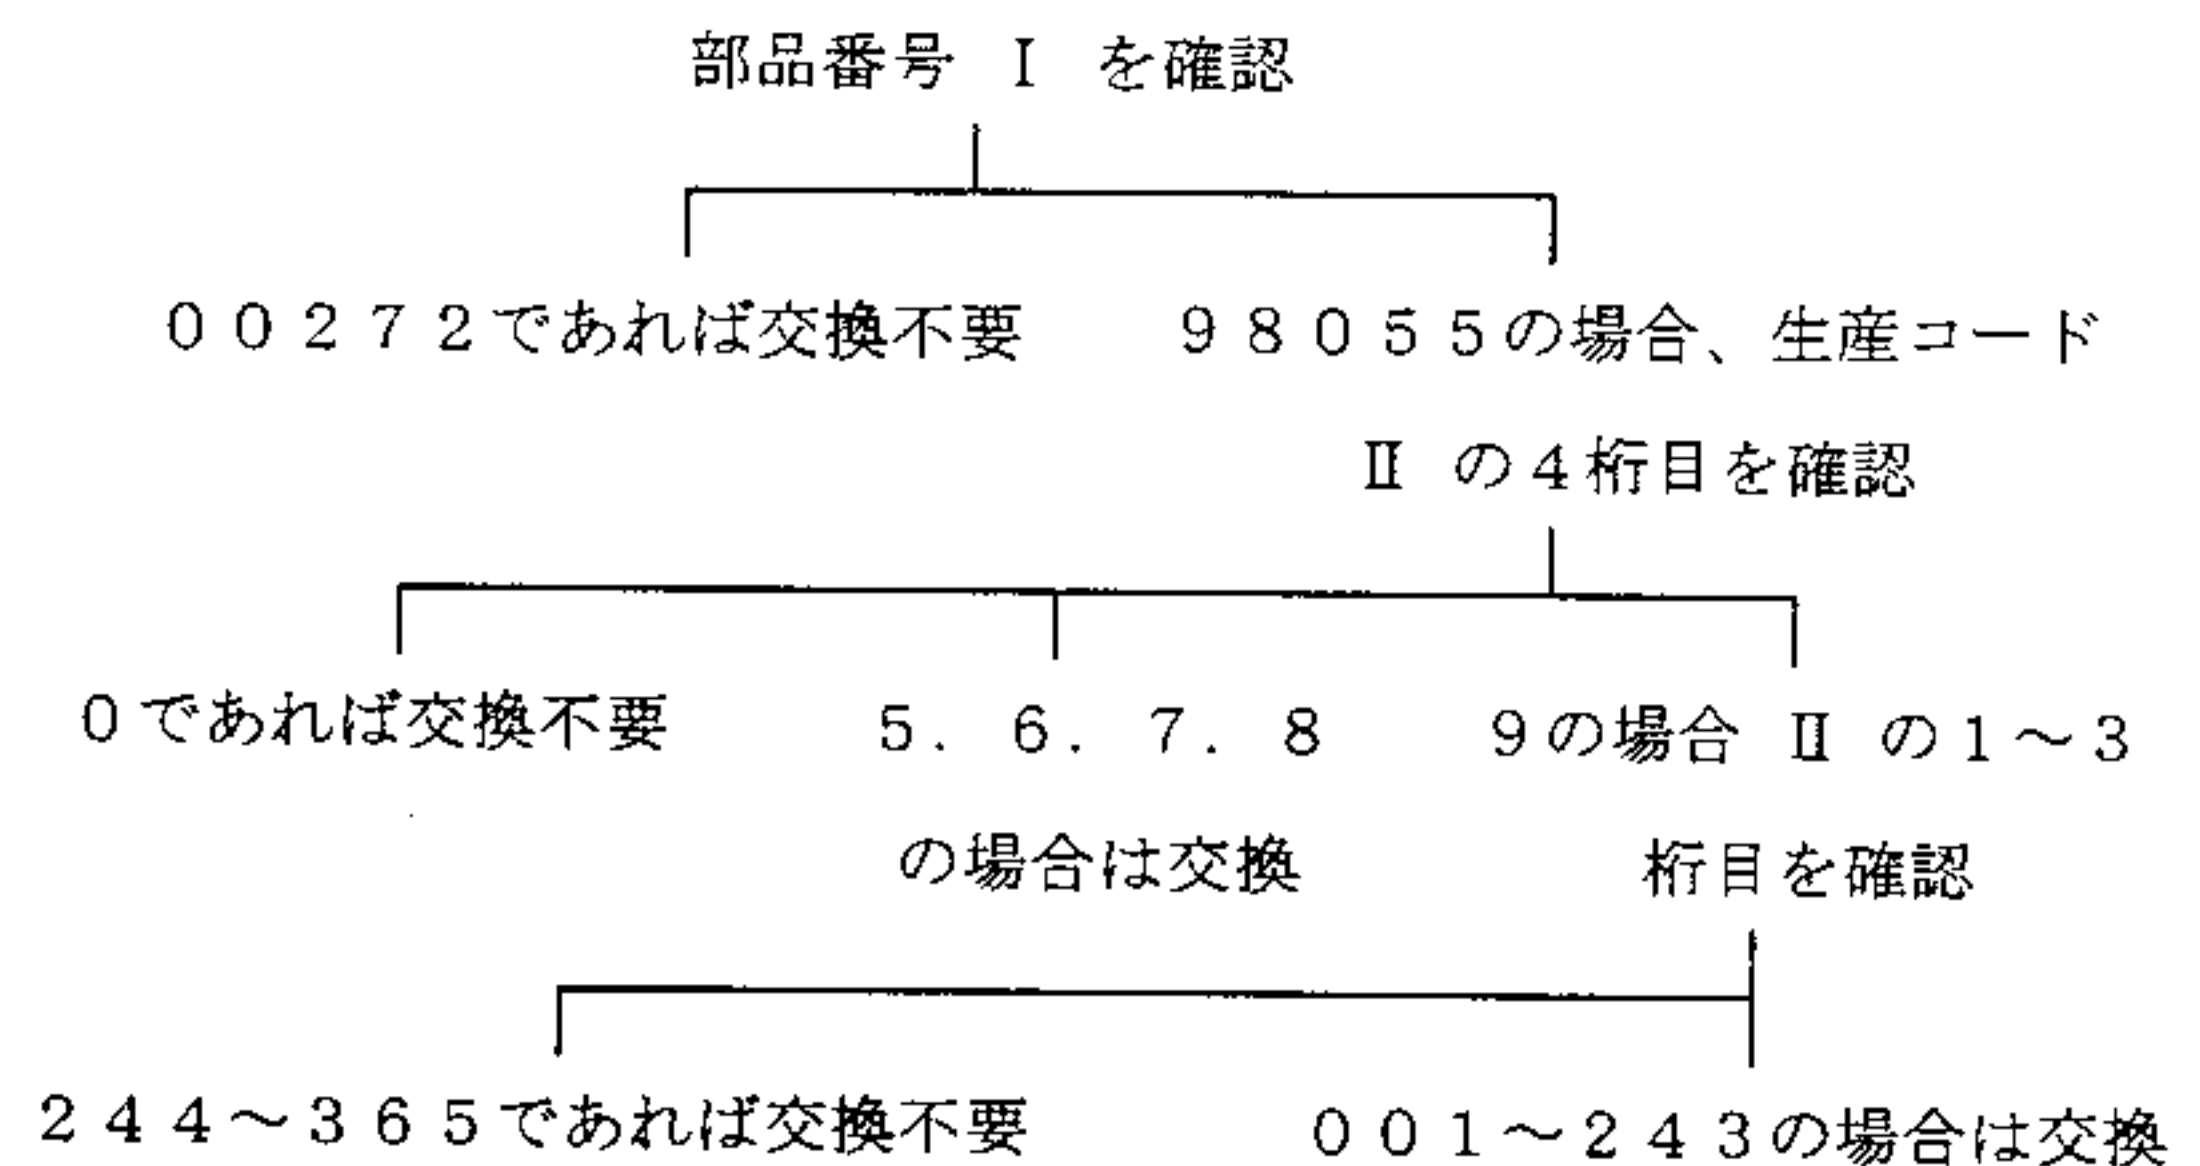
## 〈点検方法〉

: は交換部品を示す。

全車両、当該EGRバルブの部品番号及び製造年月日を点検し、対象となるものは良品と交換する。
