# 改善箇所説明図

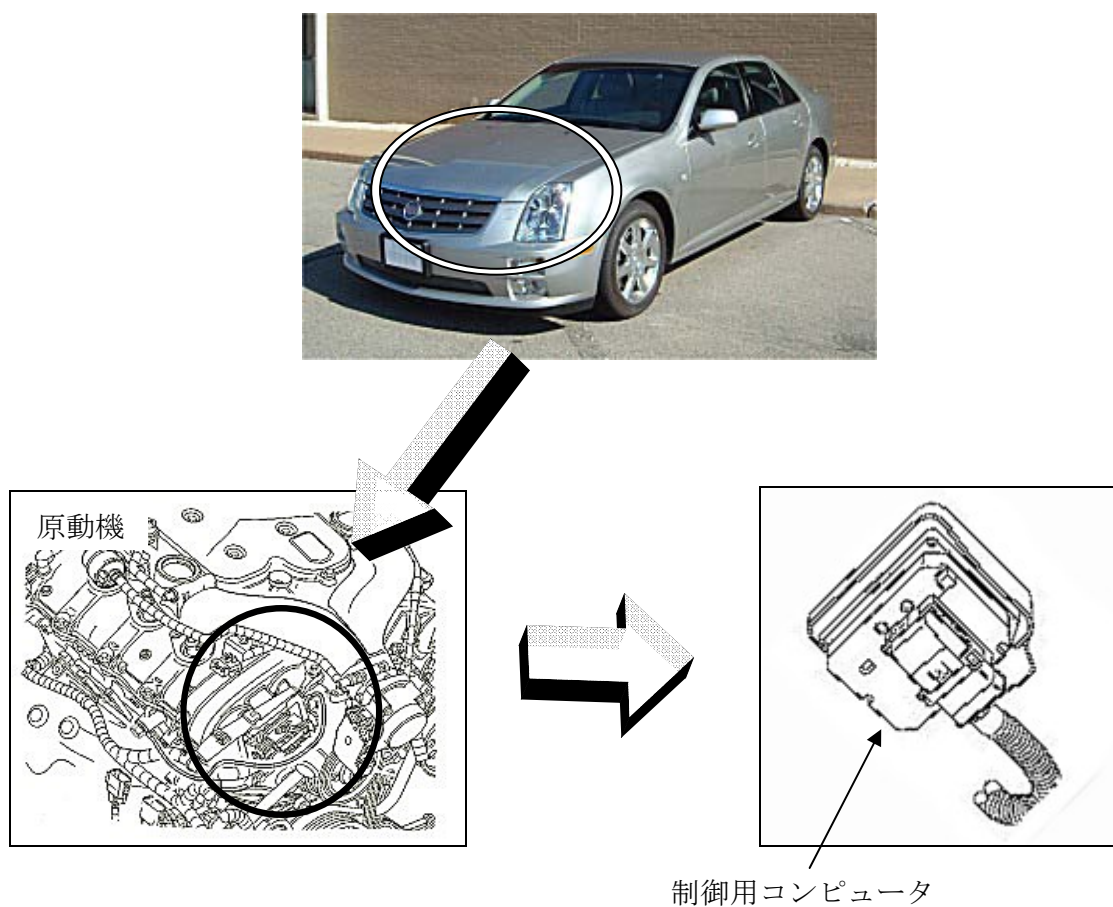
## 不具合発生箇所

燃料計の制御コンピュータのプログラムが不適切なため、燃料の残量が正しく表示されず、また、残量警告灯が作動しないことがある。そのため、そのまま走行を続けると、最悪の場合、原動機が停止するおそれがある。

全車両、当該制御コンピュータを対策プログラムに更新する。

識別方法：エンジンカバー右側面に黄色ペイントを塗布。
